# KERROSTALON KESKITETYN POISTOILMANVAIHDON HAASTEET JA NIIDEN TAKLAAMINEN KUSTANNUSTEHOKKAASTI -WEBINAARI

Isännöinti- ja Ilmastointitohtorit

14.6.2023

# Kerrostalon koneellisen poistoilmanvaihdon yleisimmät ongelmat, syyt ja ratkaisut

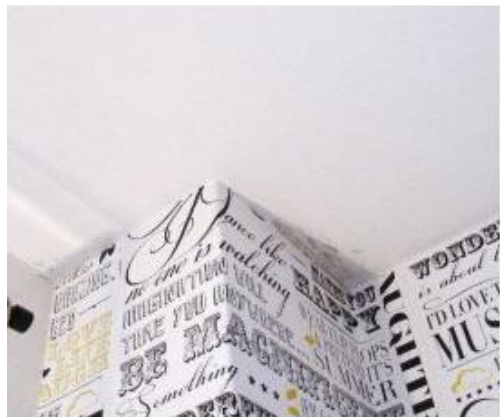
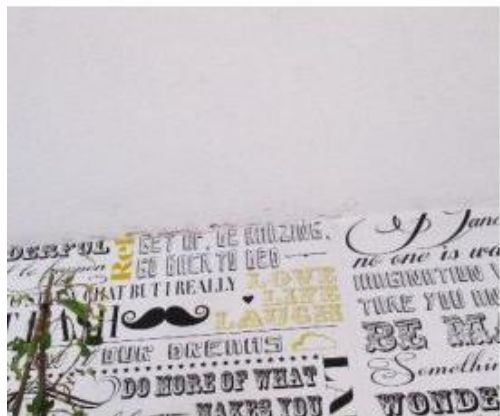
ossa on tummia jälkiä. Katosta ei Trotec-nistimella havaittu kohonneita kosteusarvoja 5-72, kuiva).

- 18 asuntainen taloyhtiö, jossa 20mm x 400mm rakoventtiileitä 2-3 kpl / asunto
- alipaineen vaihtelu asunnoissa 20-68 Pascalin välillä
- asuntoon alkoi ilmeistyä homepilkkua vuotavien rakenteiden kohdalla

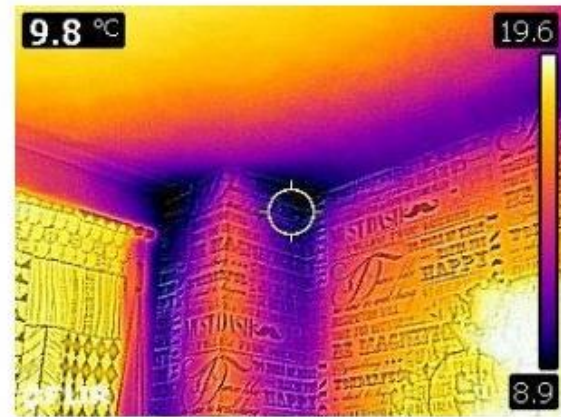
Keittiön katon ja seinän rajasta mitattiin FLI lämpökameralla n. +8,5 c°.

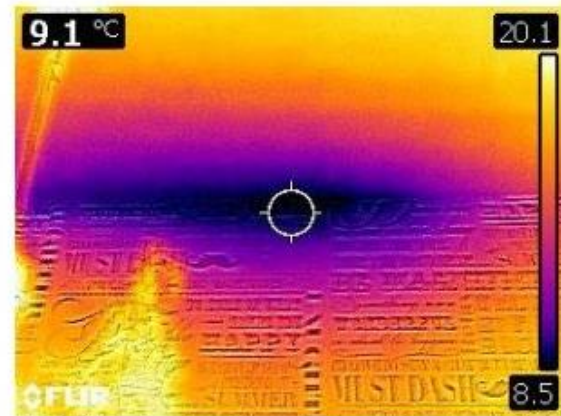
Keittiön katon ja seinän rajasta mitattiin lämpökameralla n. +8,2 °C.

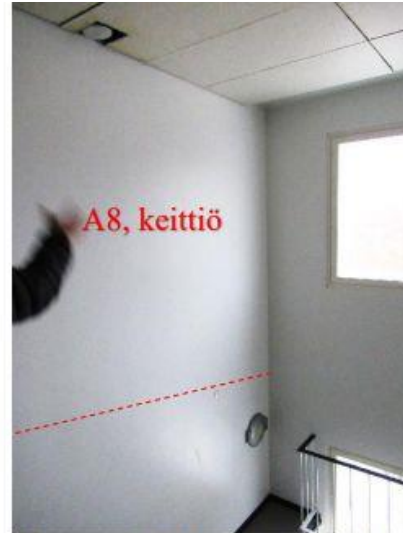
Asumnon A8 keittiön toisella puolella on rappukäytävän yläosa. Vaurioiden lähetyvillä on rappukäytävän poistoilmaventtiili ja käytöstä poistetun roskakuilu (ja kuilun ilmanvaihto).

- Korvausilmaa alettiin tuoda rakennukseen rappukäytävän painovoimaisen poistoilmaventtiilin kautta
- Rakenteisiin alkoi syntyä voimakasta kondensiota
- Mitä tapahtuu rakenteille, kun korvausilma tulee kiinteistöön hallitsemattomasti?

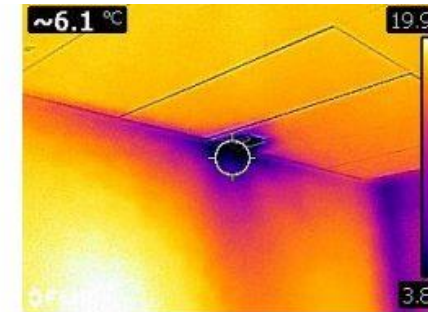
Rappukäytävän katon venttiilin ympäriltä mitattiin lämpökameralla n. 2,5°C.

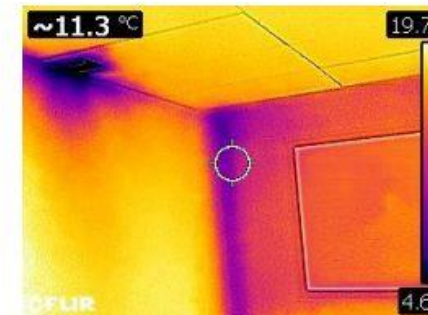
Roskakuilun yläosasta/ulkoseinän nurkasta mitattiin lämpökameralla n. 7,8 °C

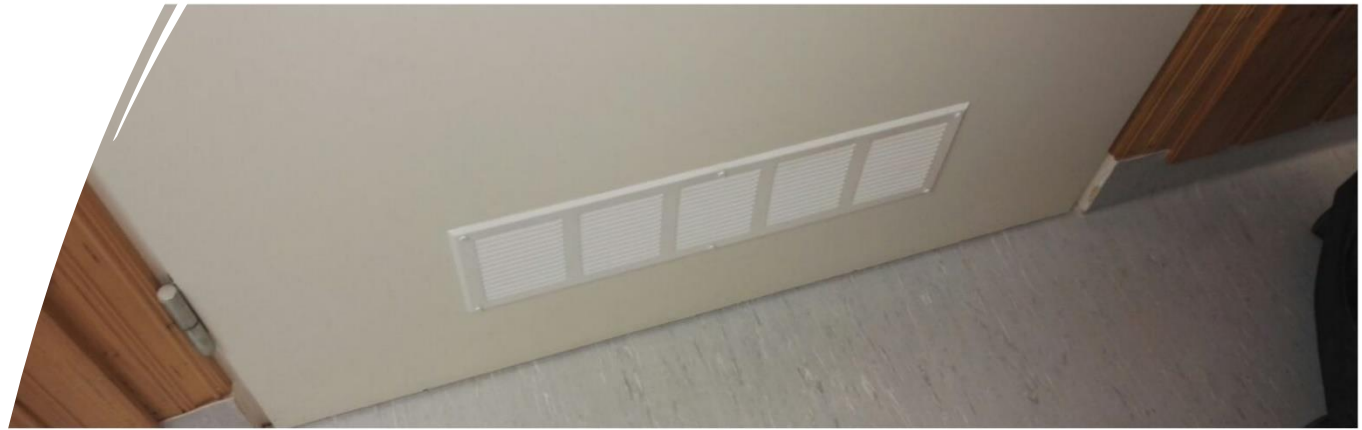
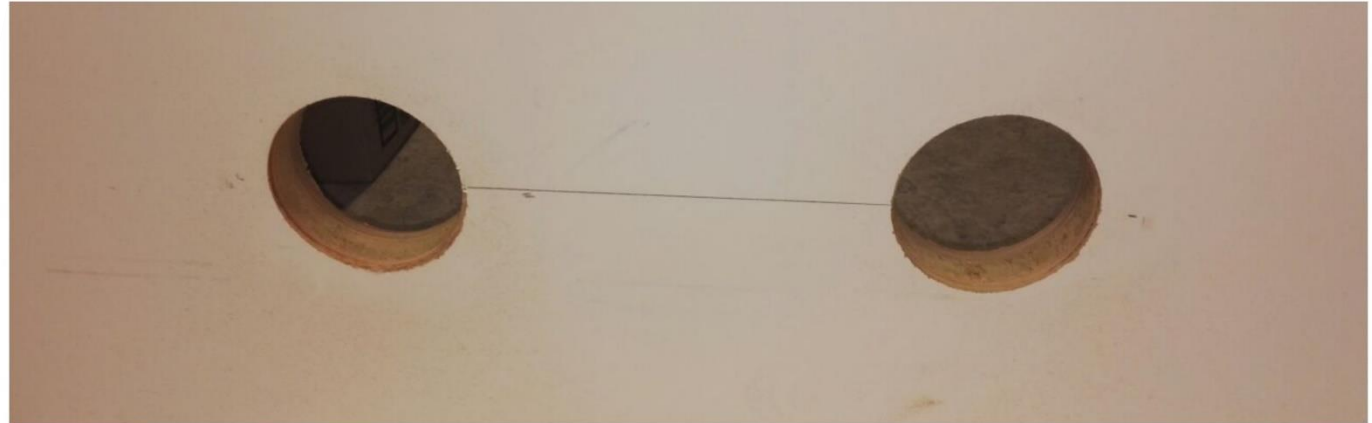
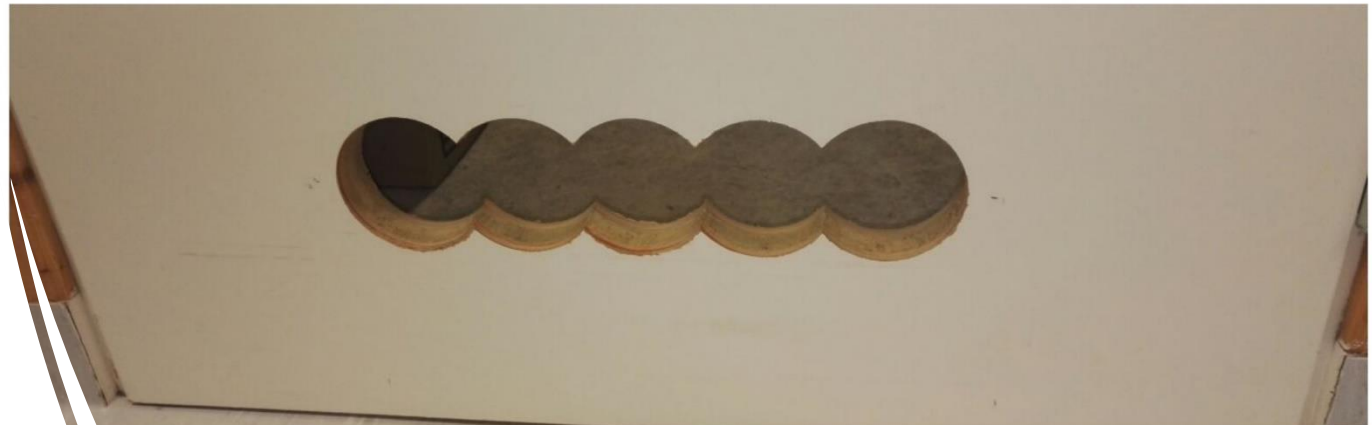
- PH ja WC ovissa tulee olla 15-20mm siirtoilmarako
- Unohtuu rakentamisen aikana, koska ovirako (OR) merkitty IV-kuviin, ei rakennekuviin
- Vaikuttaa merkittävästi koko taloyhtiön ilmanvaihtoon ja lisää viemärin hajun esiintymistä

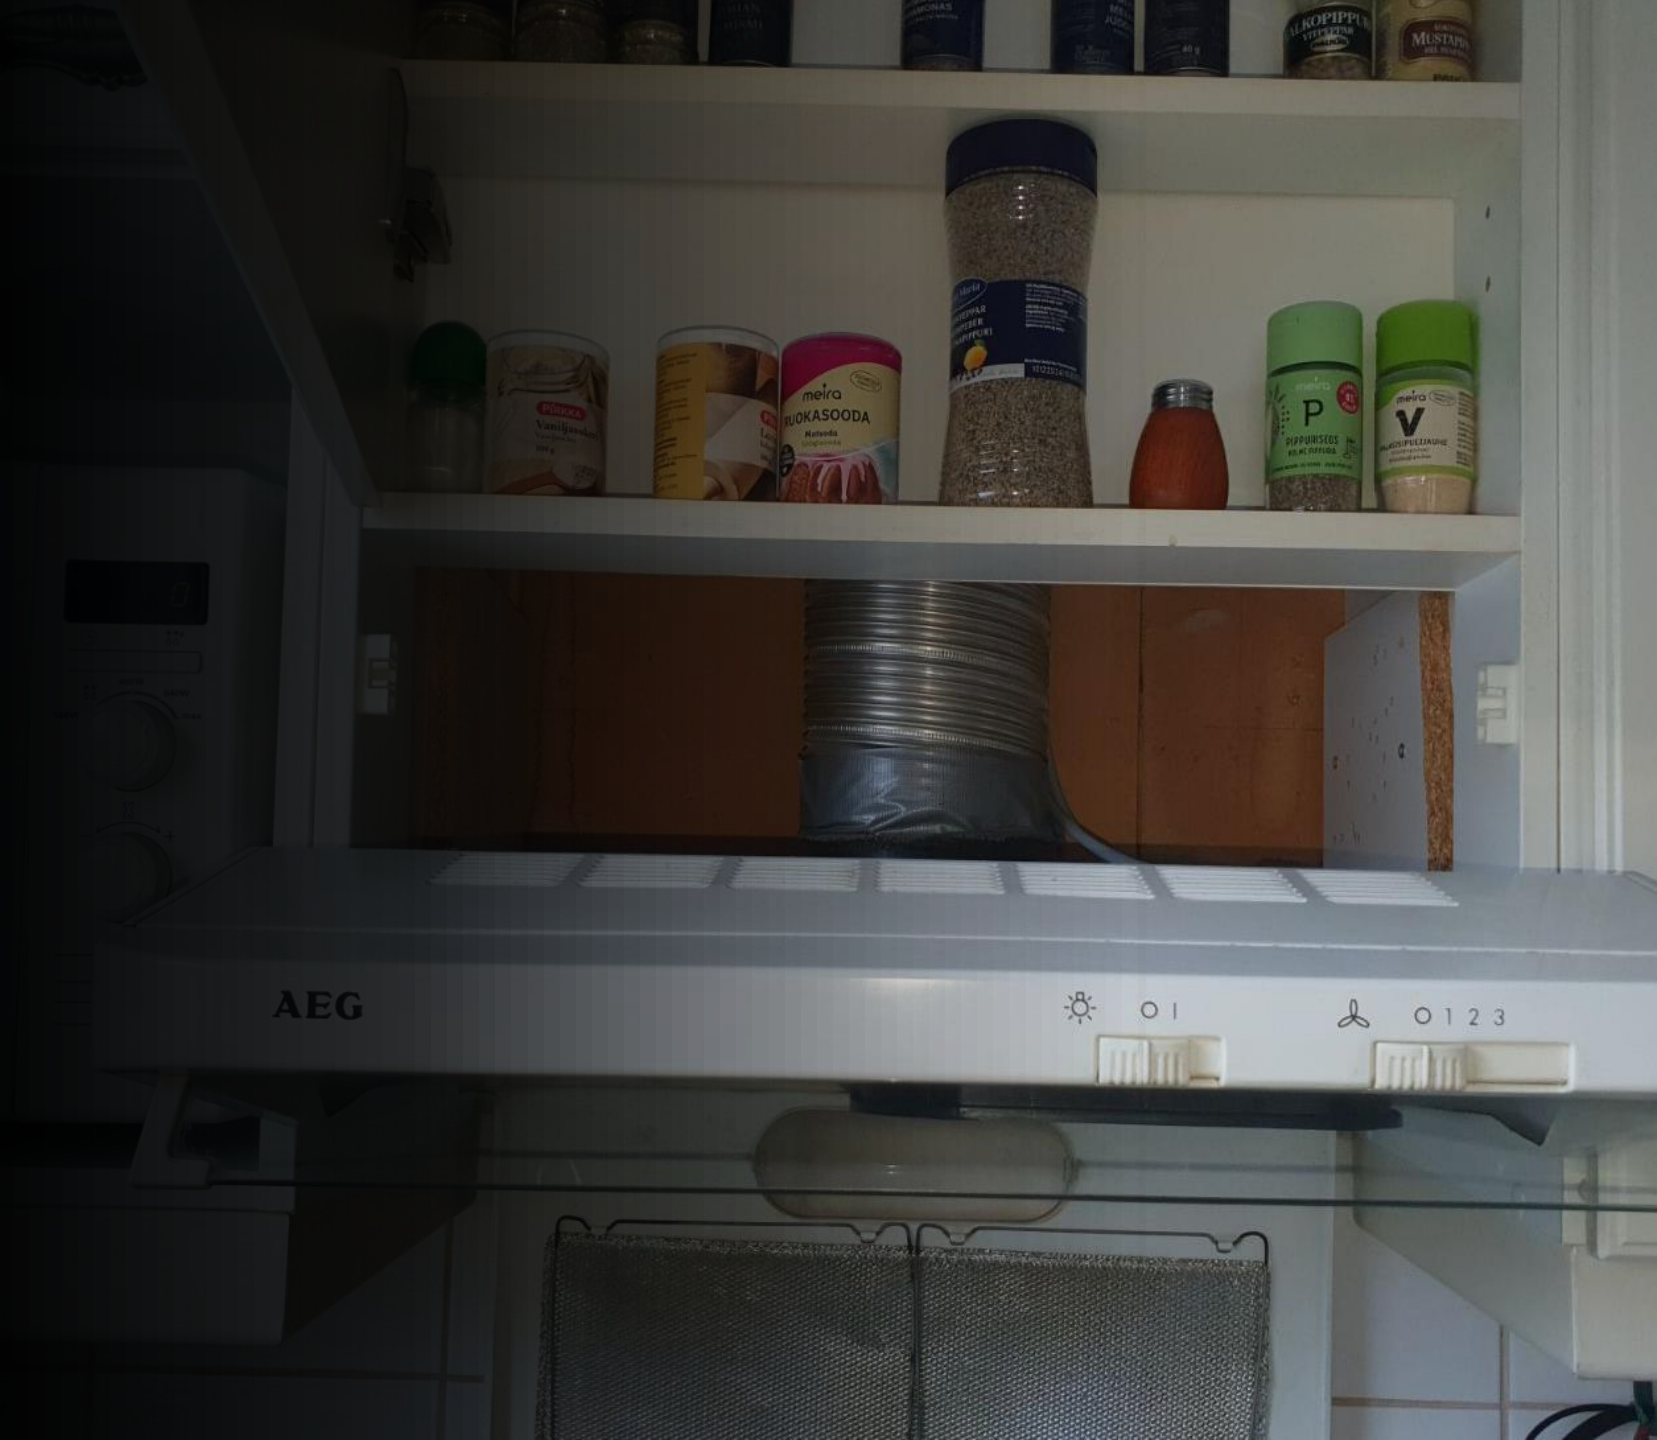
- Moottoroitu liesituuletin liitetty kanavistoon
- Ruuanvalmistuskäry leviää asunnosta toiseen
- Sekoittaa käytettäessä taloyhtiön ilmanvaihdon
- Ilmamäärät eivät ole mitattavissa ja säädettävissä

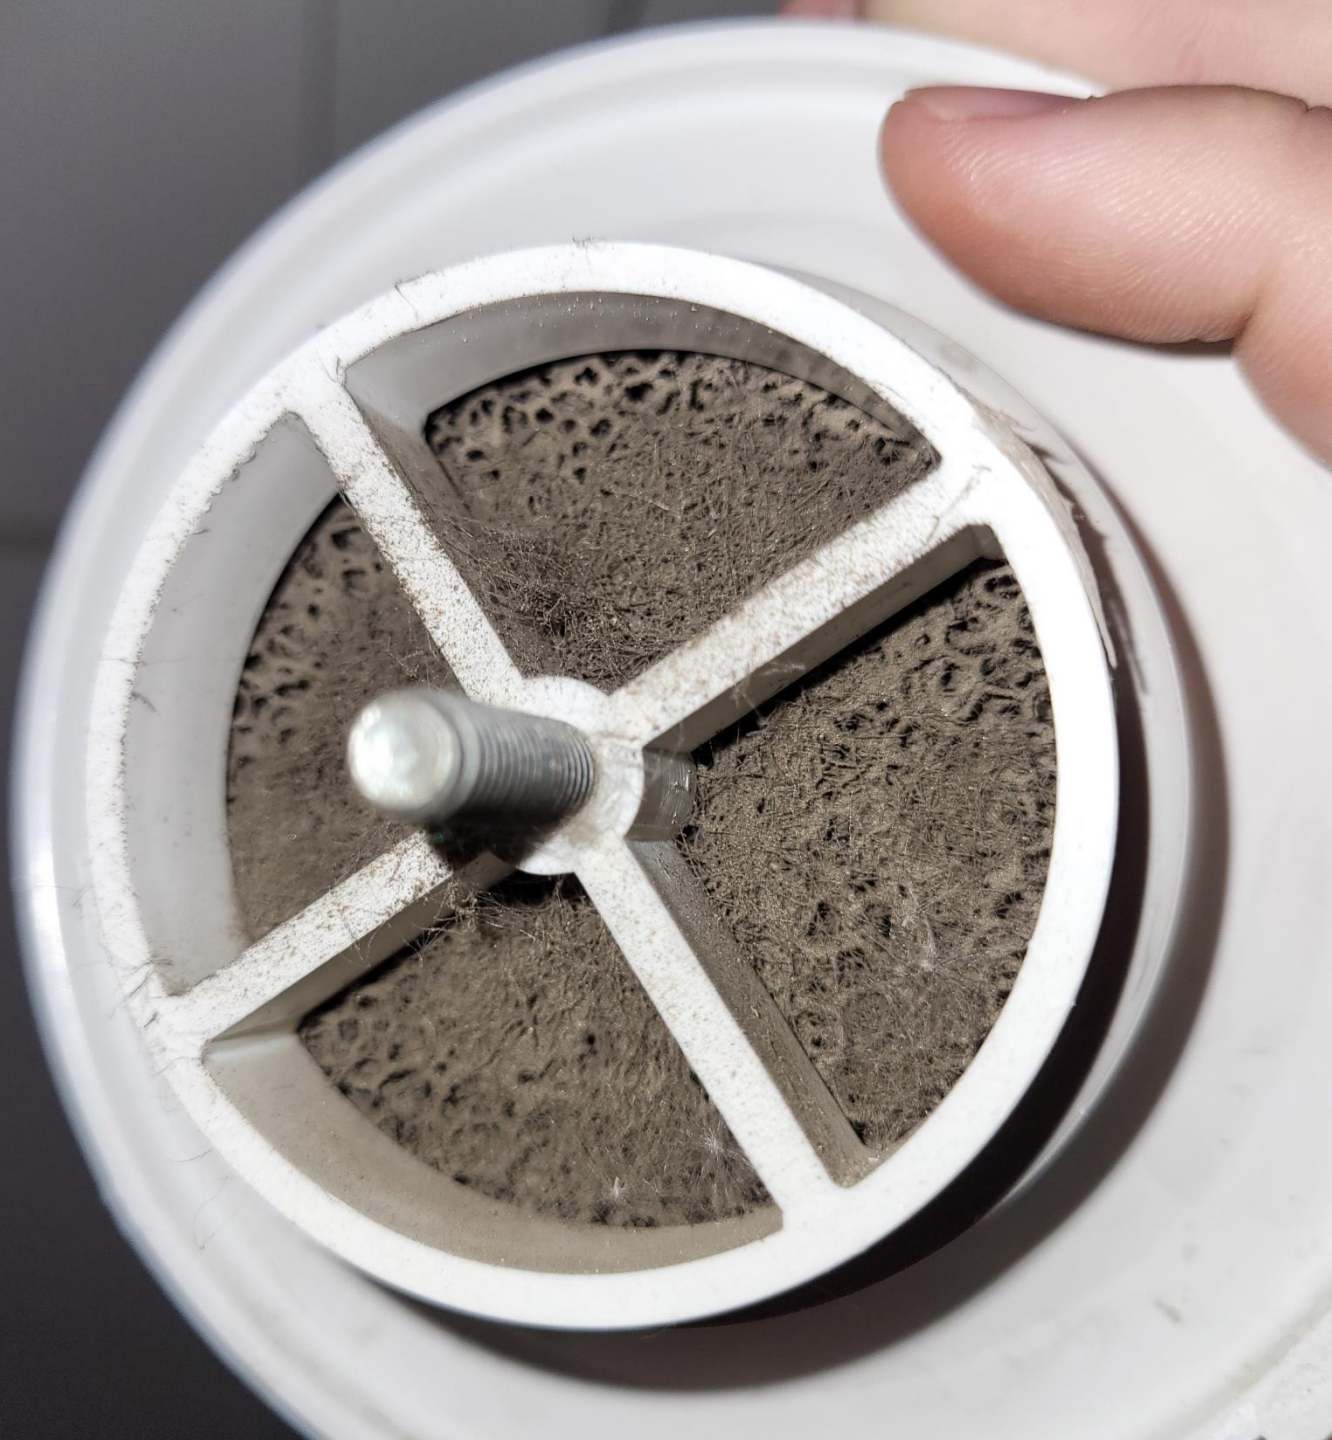
- Hyttysverkot poistamatta  
korvausilmaventtiileistä → korvausilma  
imettiin vuotavista rakenteista
- Kohteessa mittavat rakennekorjaukset

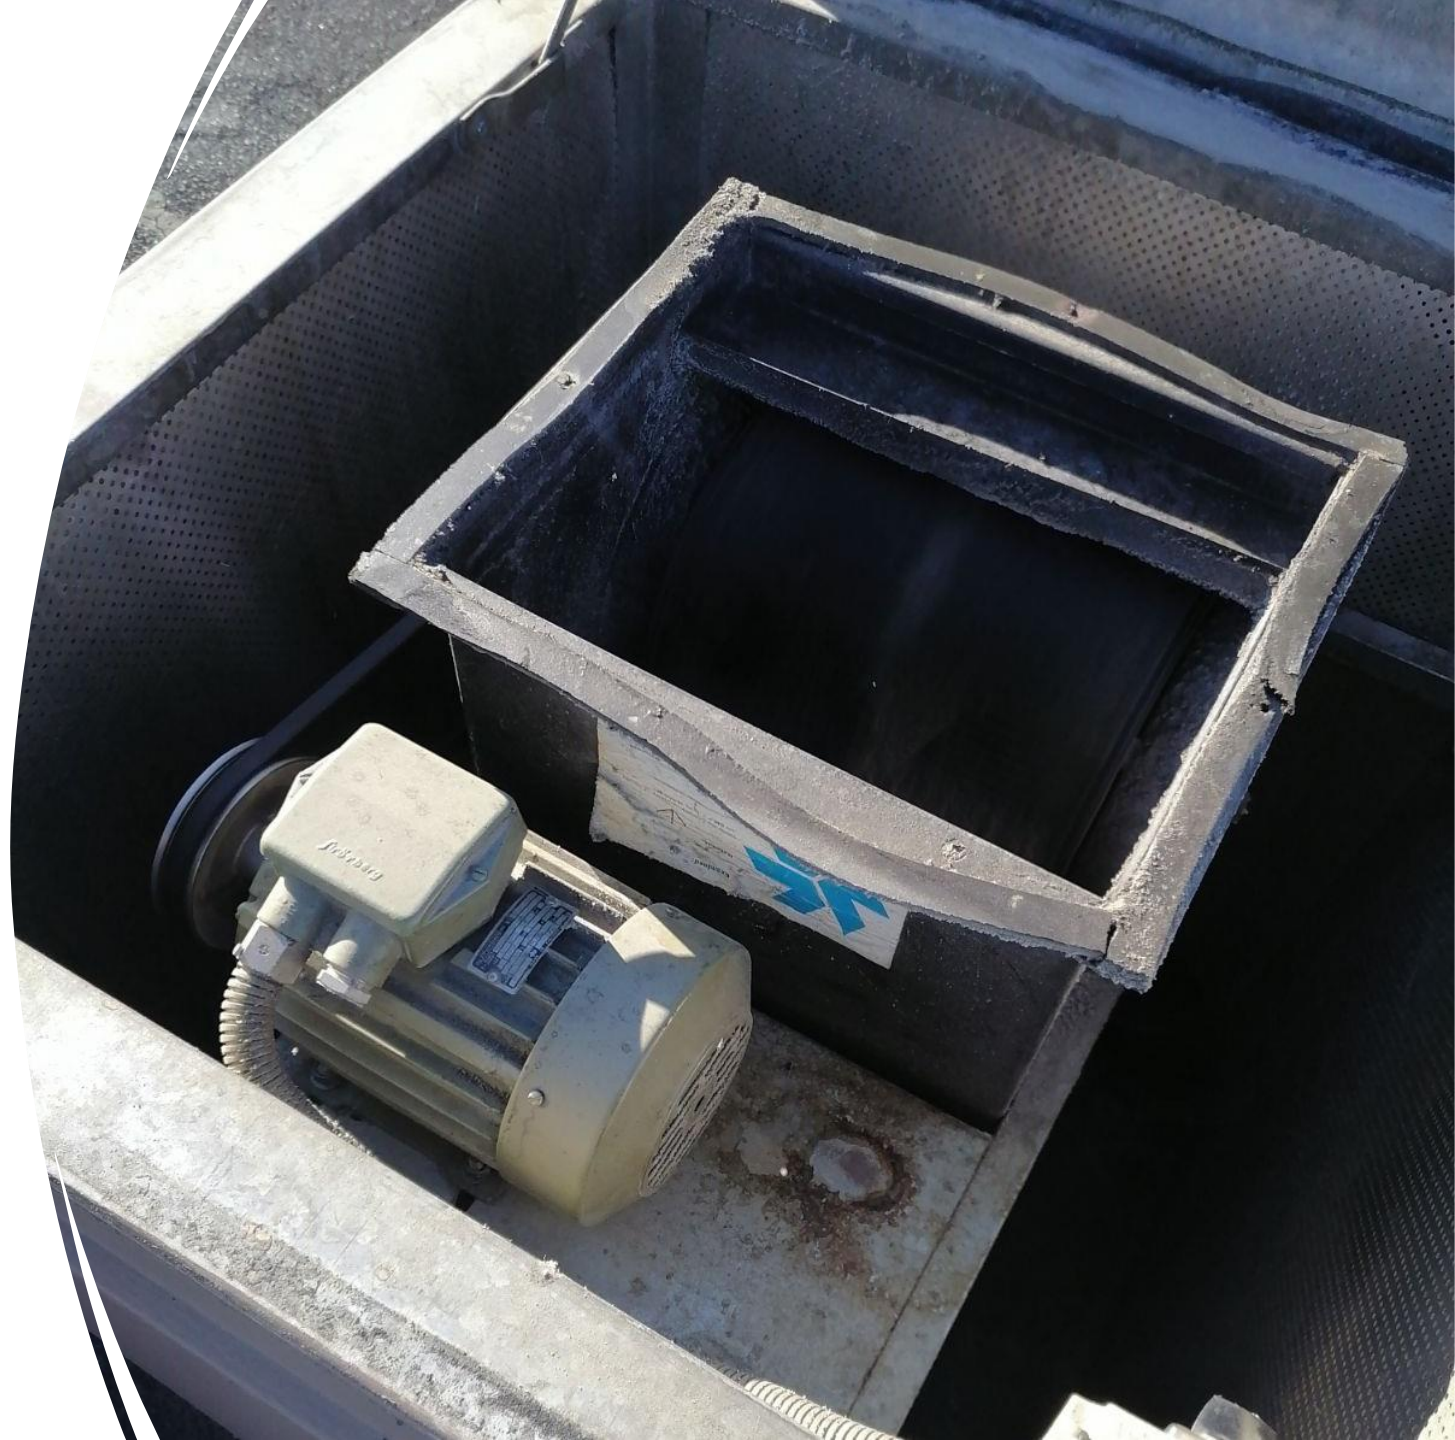
- Hihnaveto hukka energiaa 4-15%
- AC-moottorin häviö 10-55%
- IV-koneessa kellon kautta ohjaus vain ½ ja 1/1 tehot
- Ilmanvaihto ei reagoi suodattimien tai venttiilien likaantumiseen
- Ilmanvaihto ei reagoi asukkaiden tekemiin muutoksiin

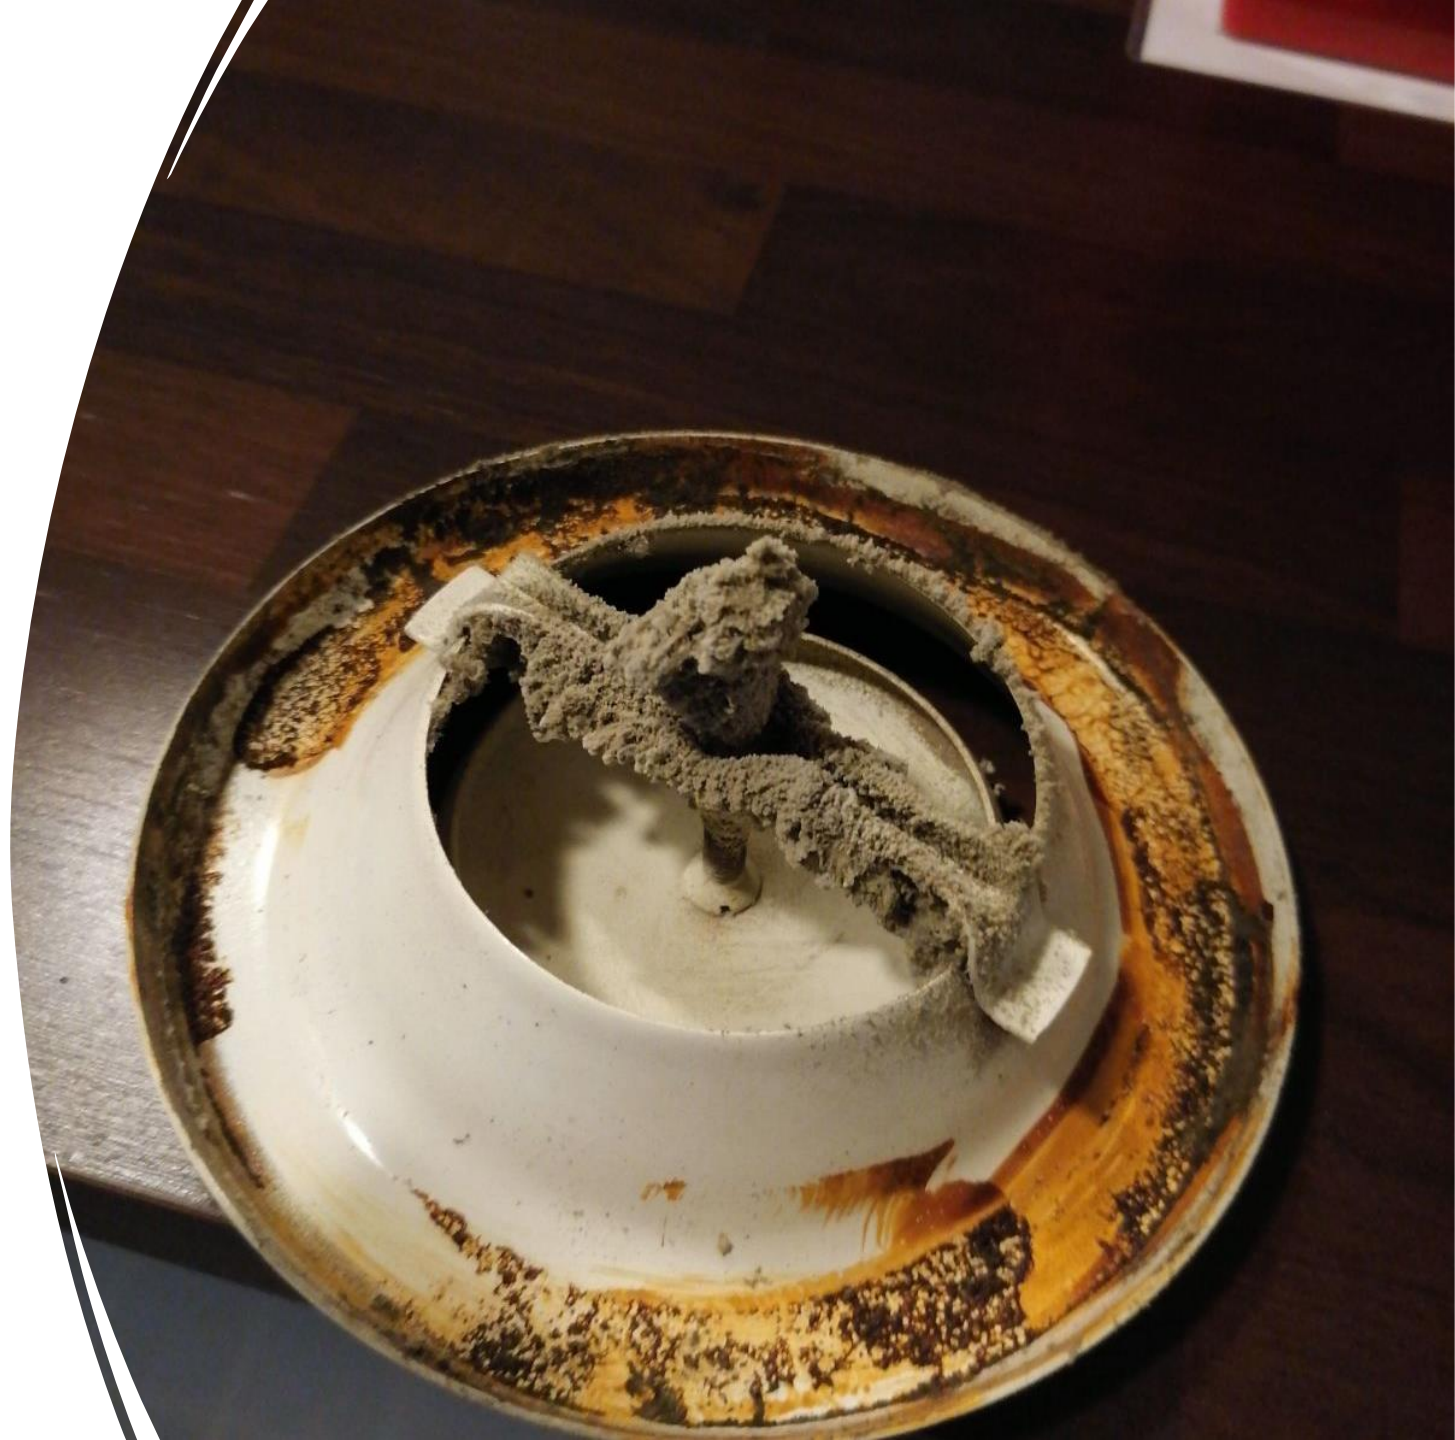
- 1970-1990-luvun venttiilit epäluotettavia säätää virheellisten säätötaulukoiden vuoksi
- Osa venttiilimalleista ei ole lukittavissa
- Osa venttiileistä tarkoitettu painovoimaiseen ilmanvaihtoon

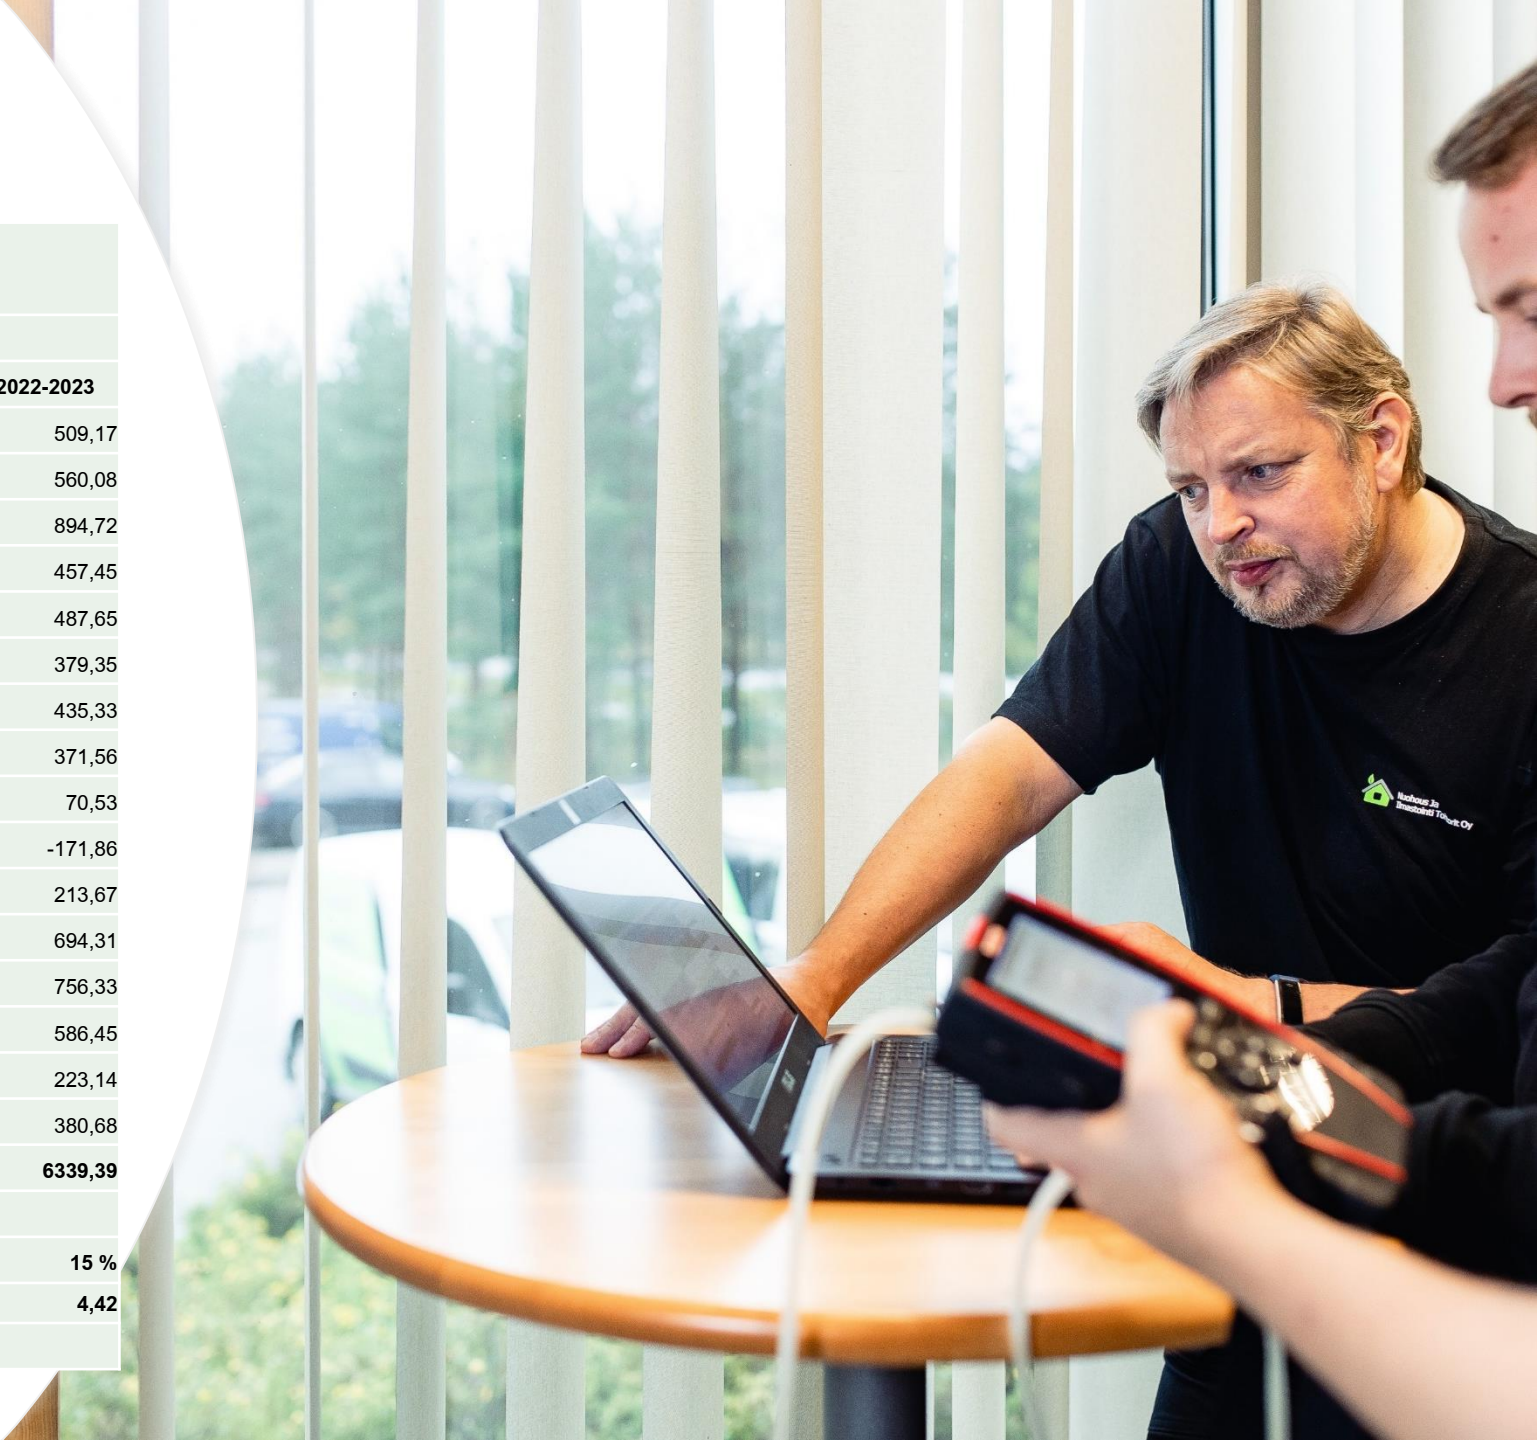
# CASE – Koulukatu 42 Vaasa

Asiakas: Asunto Oy Vaasan Koulukatu 42 - Bostads AB Vasa Skolhusgatan42

| Sähkön hinta (€/kwh) | 0,15 € | |
|---|---|---|
| <b>SÄHKÖNKULUTUS MUUTOS</b> | | <b>15 %</b> |
| <b>TMA VUOTTA</b> | | <b>4,42</b> |

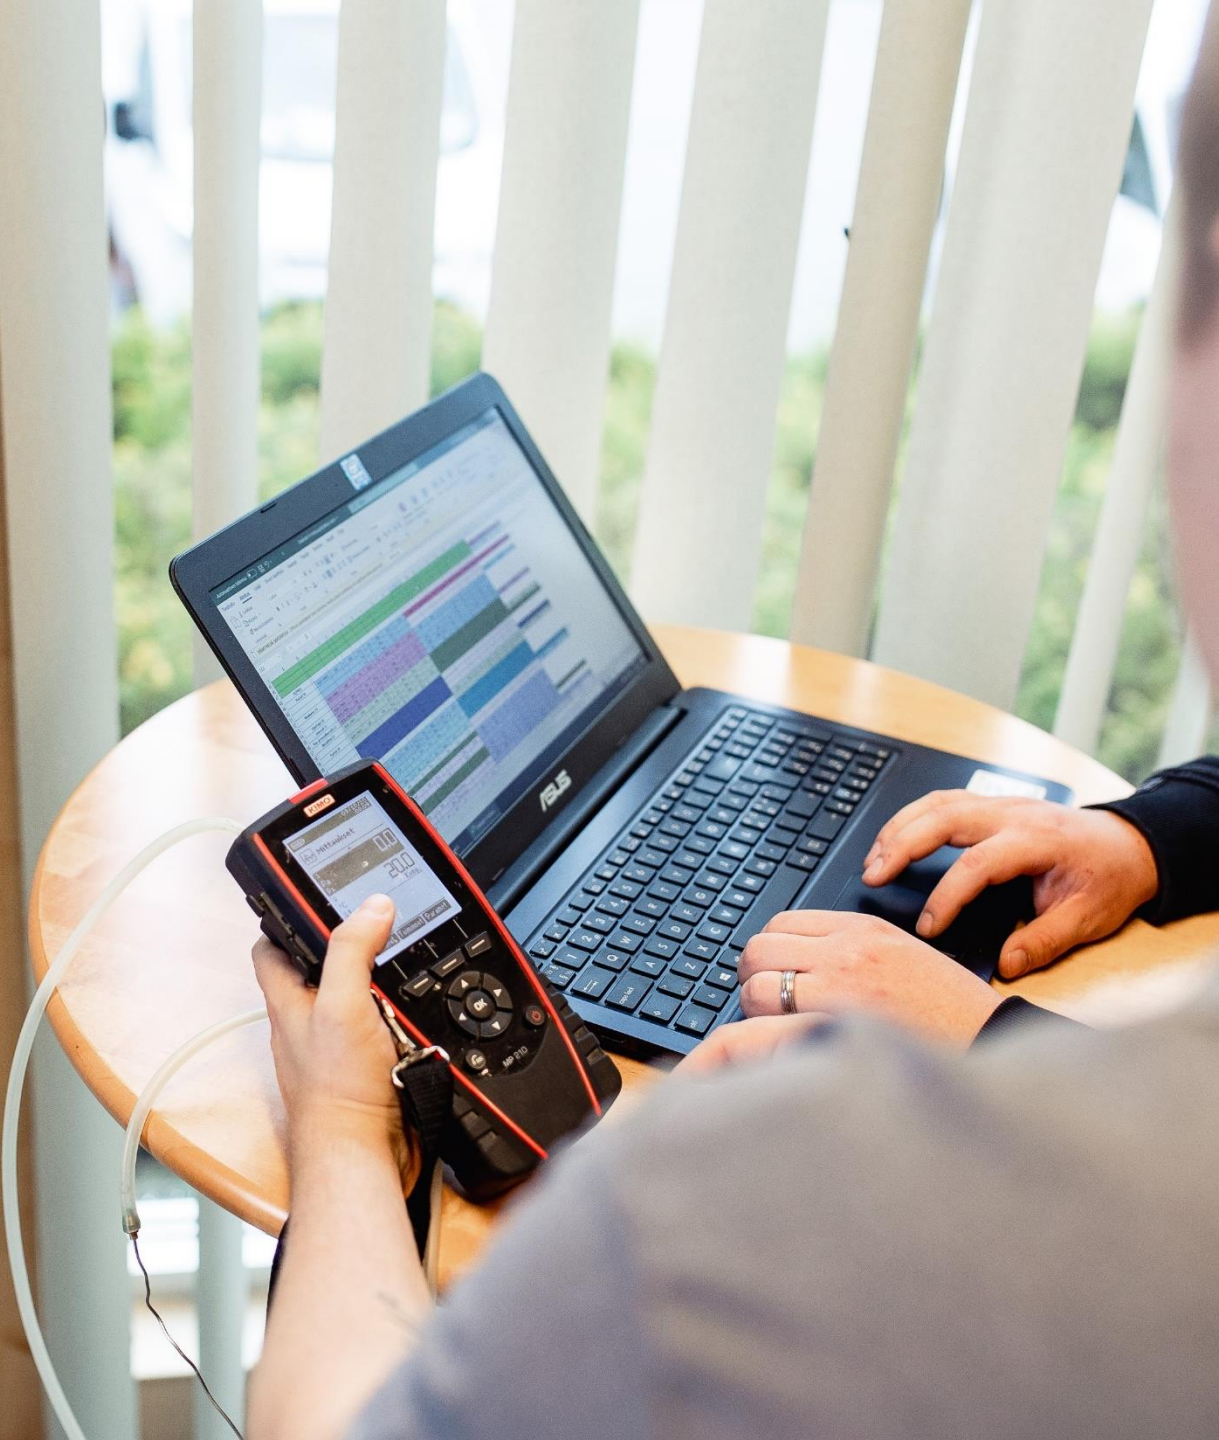
# CASE – Asoy Pakojänö Seinäjoki

| Asoy Pakojänö Seinäjoki | | | |
|---|---|---|---|
| Sähkönkulutus muutos | | | 11 % |
| TMA vuotta | | | 5,33 |
